Hochwasserschutz und naturnahe Umgestaltung an der BERFA

oberhalb der Ortslage Berfa

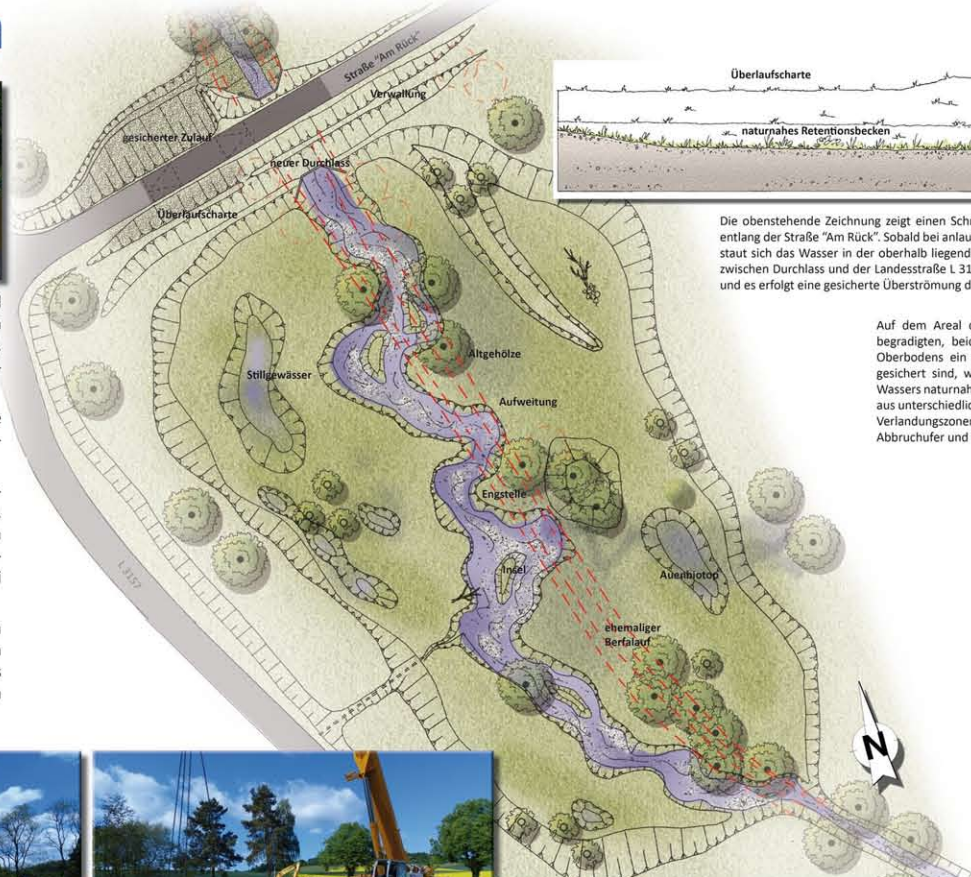
Die obstehende Zeichnung zeigt einen Schnitt durch die tiefste Stelle der Geländemulde sowie die Ansicht der Verwallung entlang der Straße "Am Rück". Sobald bei anlaufender Hochwasserswelle die Leistungsfähigkeit des Durchlasses überschritten wird, staut sich das Wasser in der oberhalb liegenden Geländemulde. Steigt der Wasserspiegel über das Niveau der Überlaufscharte zwischen Durchlass und der Landesstraße L 3157, ist der vorhandene Rückhalteraum von fast 23.000 Kubikmetern ausgeschöpft und es erfolgt eine gesicherte Überströmung des Walles und der Zulauf in das unterhalb liegende Gewässerbett.

Nach diesen Ereignissen sollte im Zuge der Erneuerung des Querungsbauwerkes auch der Hochwasserschutz für die Ortslage Berfa verbessert werden. Zu diesem Zweck erfolgte oberhalb des neuen, stabileren Durchlasses die Anlage einer Geländemulde sowie eine Verwallung parallel der Straße "Am Rück" zur Gewinnung von zusätzlichem Rückhalteraum. So sollen künftig bei ähnlichen Starkregenereignissen die Pegelspitzen der Hochwasserswelle gekappt und die Wassermassen möglichst schadfrei durch die Ortslage geführt werden.

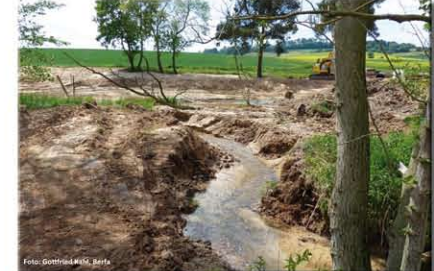
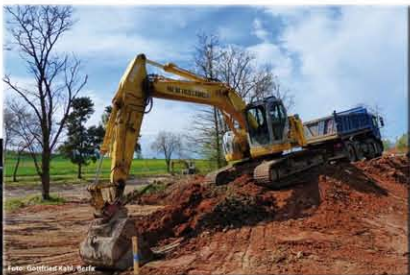
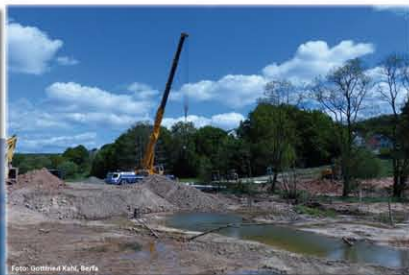
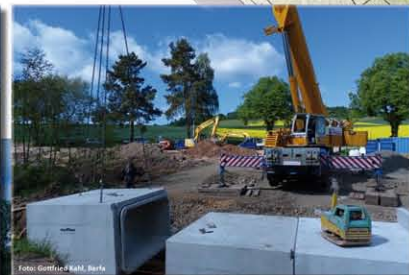
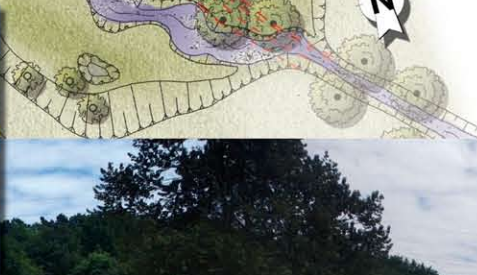
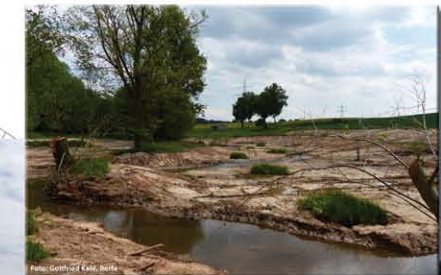
Auf dem Areal der Geländemulde hat die Berfa einen neuen Lauf bekommen. Anstelle des begrädeten, beidseitig durch Steinschüttung befestigten Gerinnes wurde nach Abgraben des Oberbodens ein neuer, stark gewundener Verlauf grob vorprofiliert. Da die neuen Ufer nicht gesichert sind, wird sich das Gewässerbett künftig durch die gestaltende Kraft des fließenden Wassers naturnah weiterentwickeln. Natürliche Bäche zeichnen sich durch ein kleinräumiges Mosaik aus unterschiedlichsten Strukturen aus, wie z. B. Aufweitungen und Engpässe, Inseln und Kiesbänke, Verlandungszonen und tiefe Kolke, Stromschnellen und strömungsberuhigte Zonen, senkrechte Abbruchufer und flache Gleithänge mit breiten Wasserwechselzonen, Totholz etc.
